القاهرة التاريخية
HISTORIC CAIRO

مشروع ترميم
قصر محمد علي باشا

قصر محمد علي باشا

تدهور وإزدهار

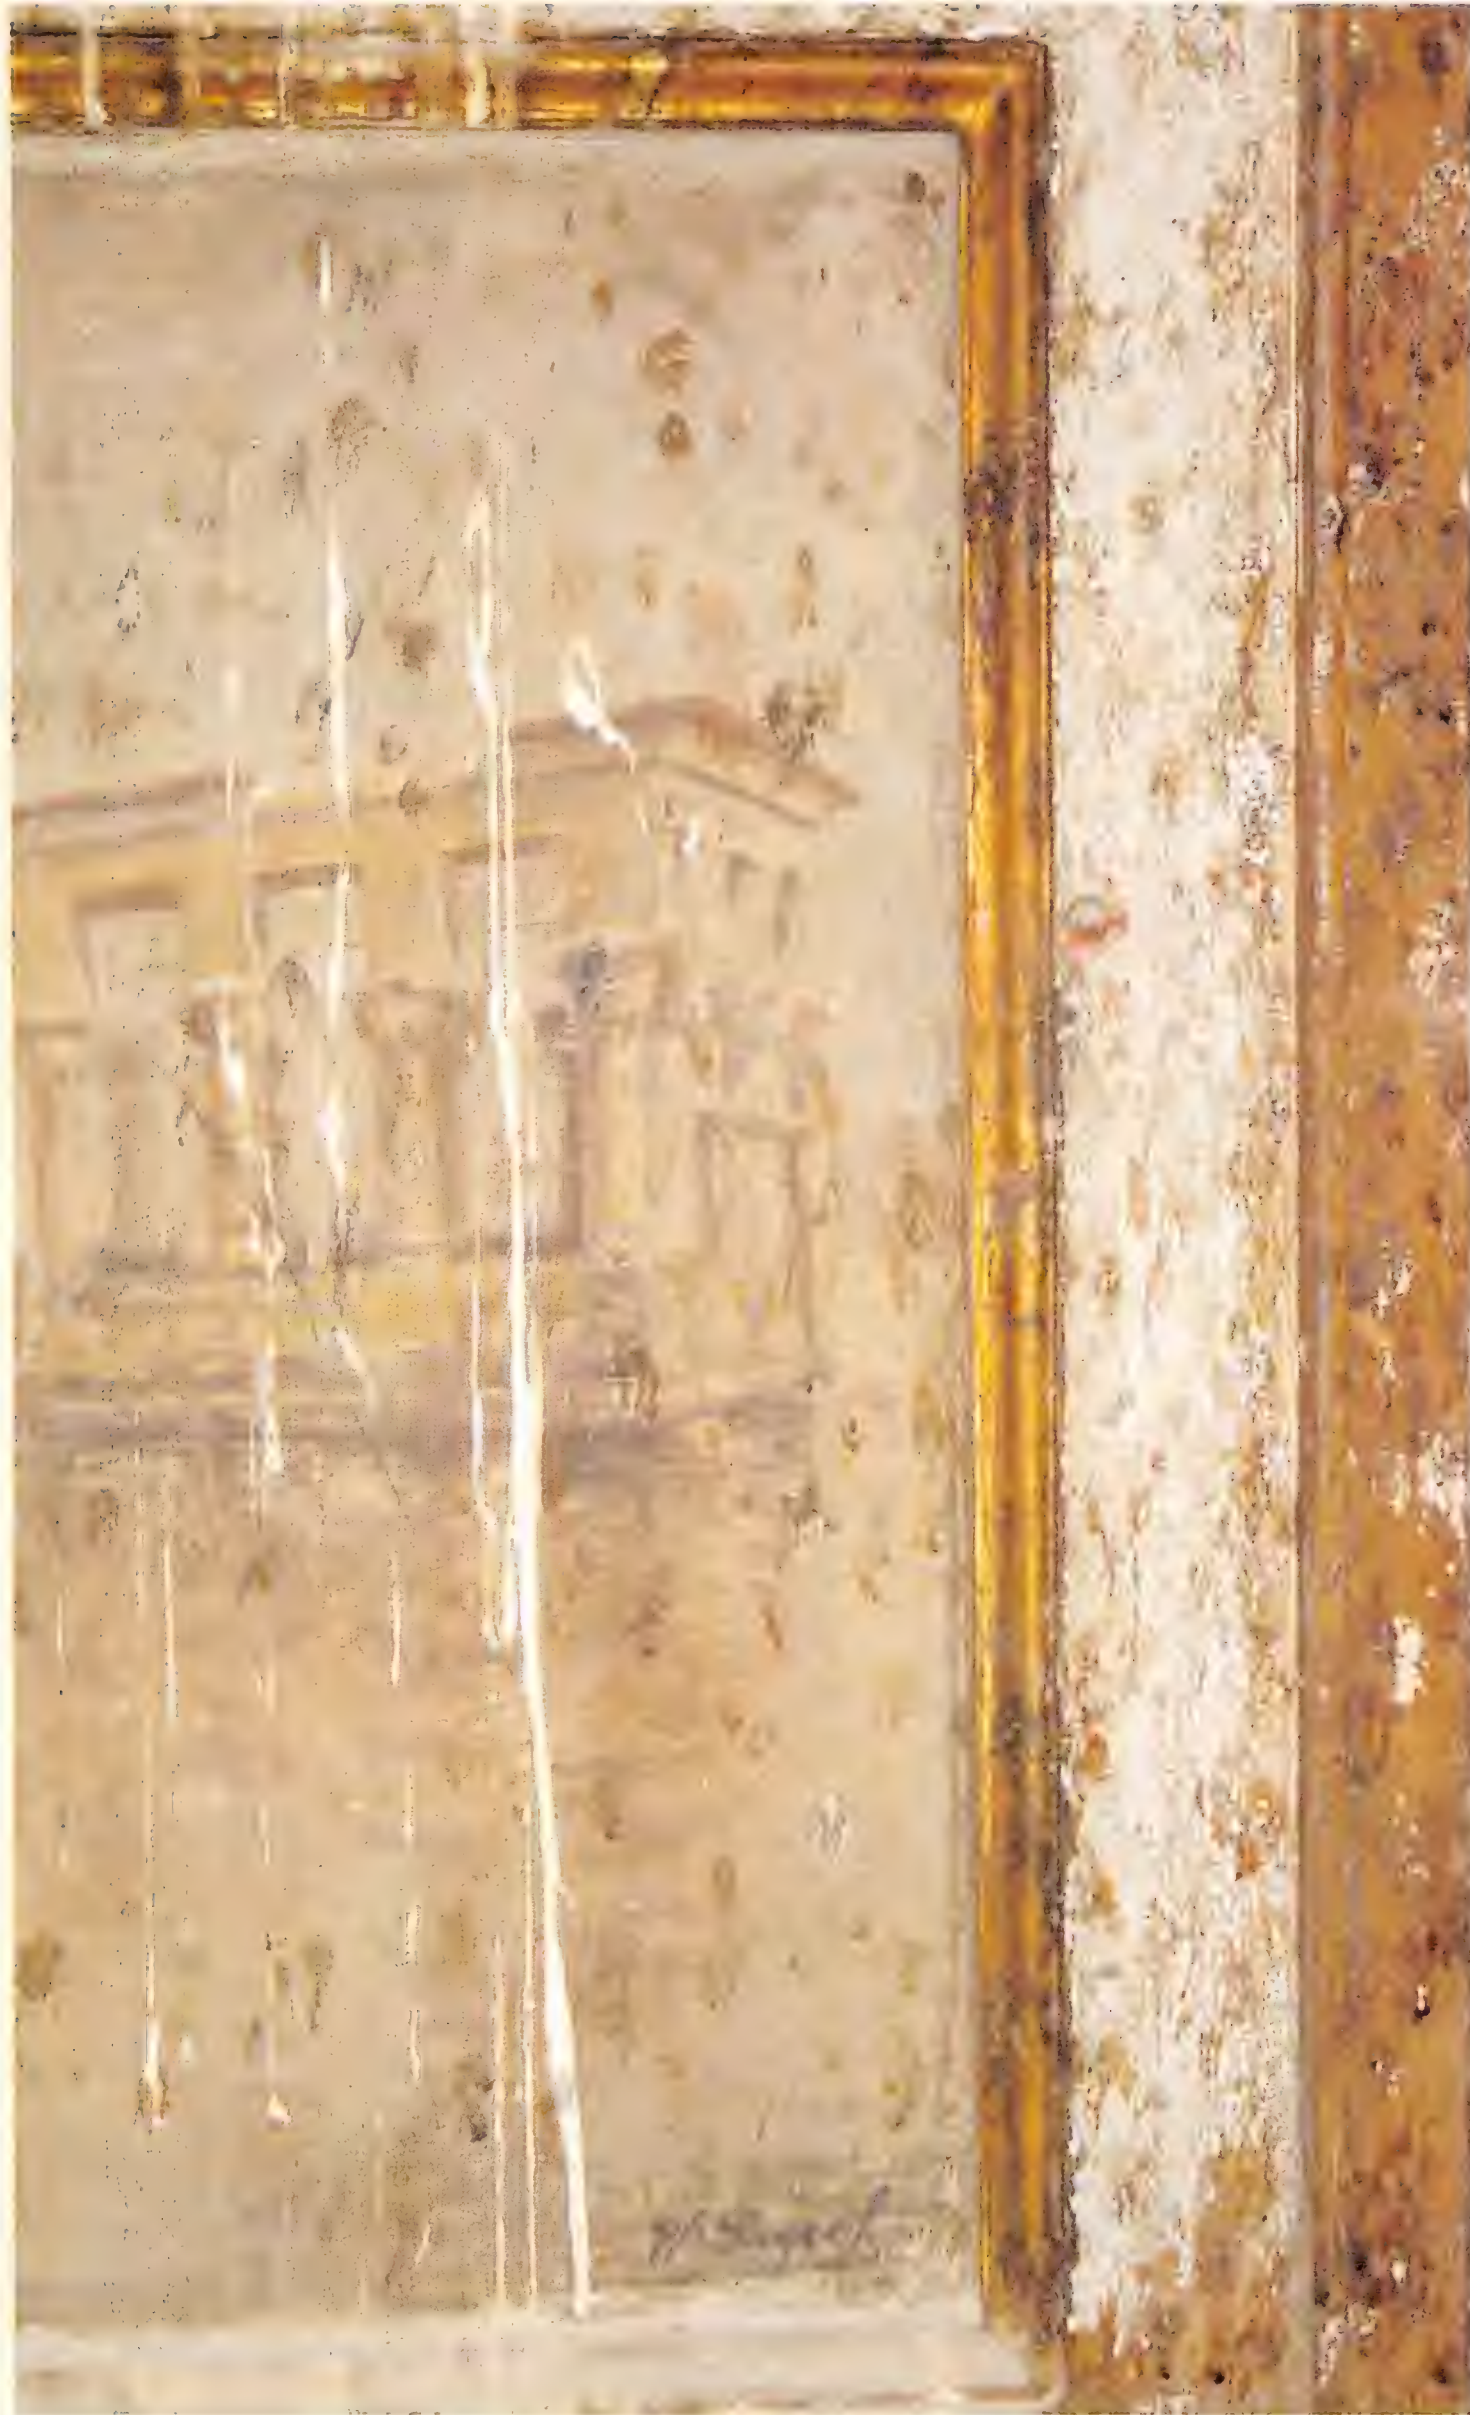
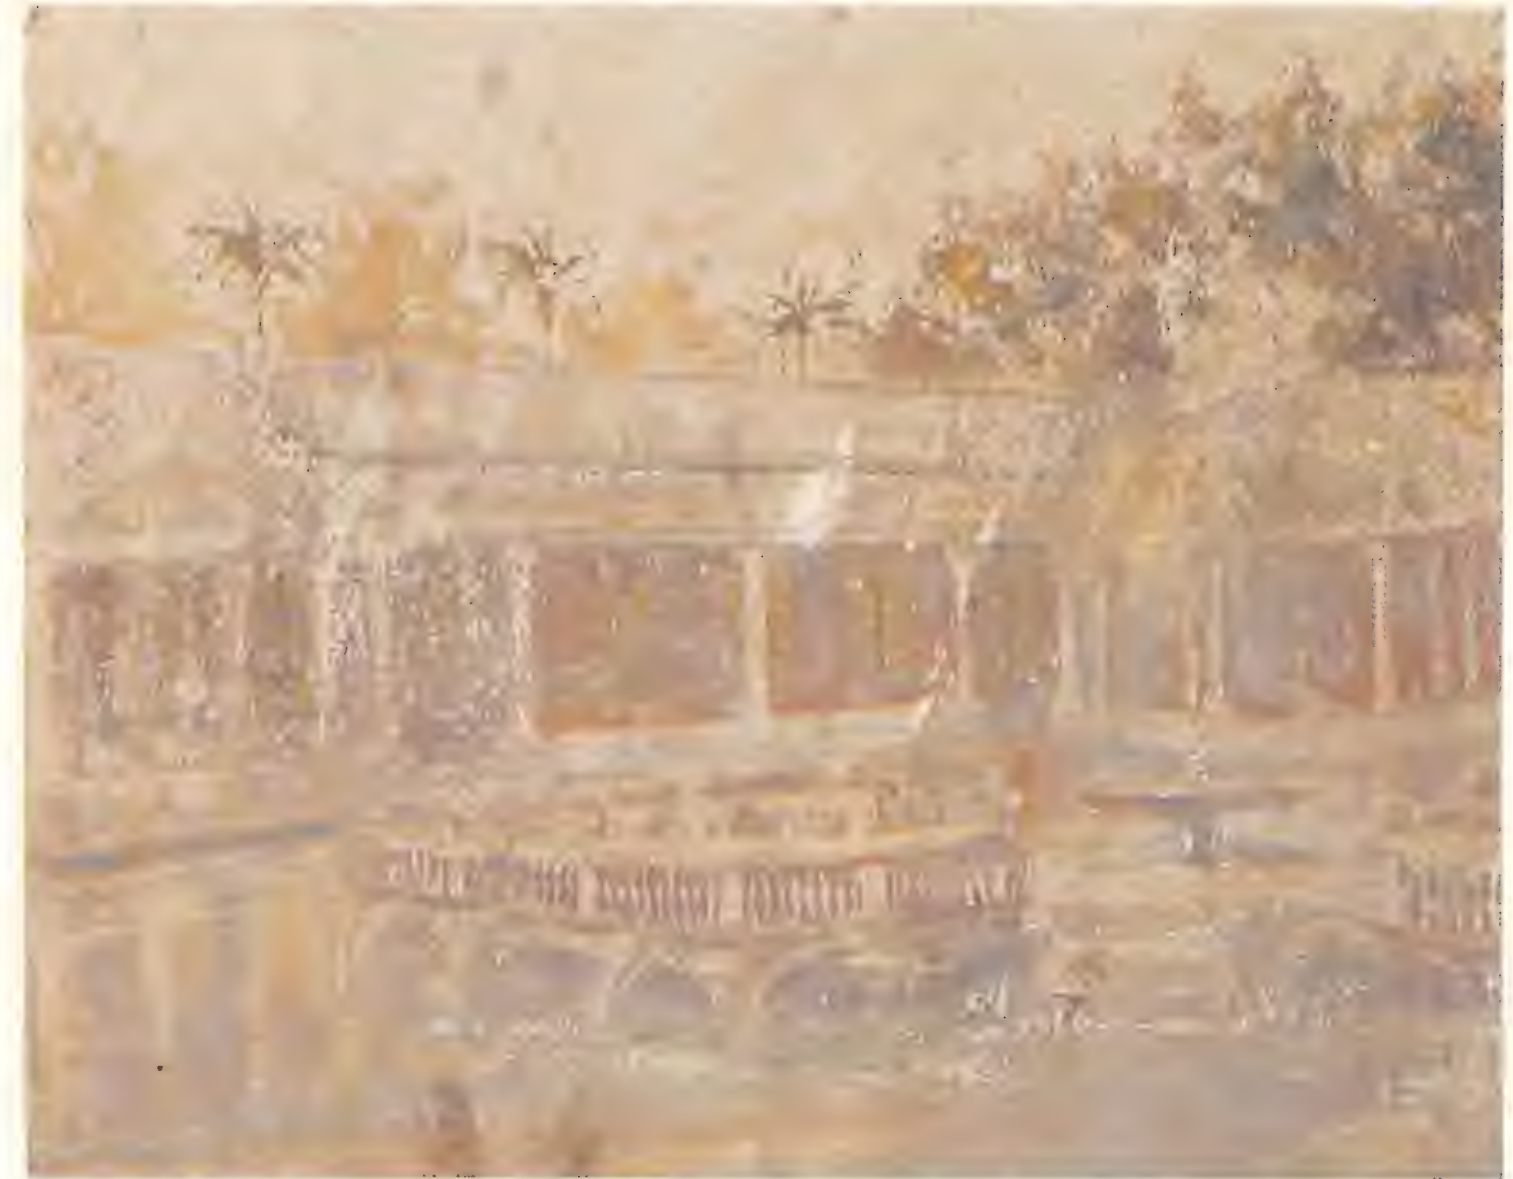
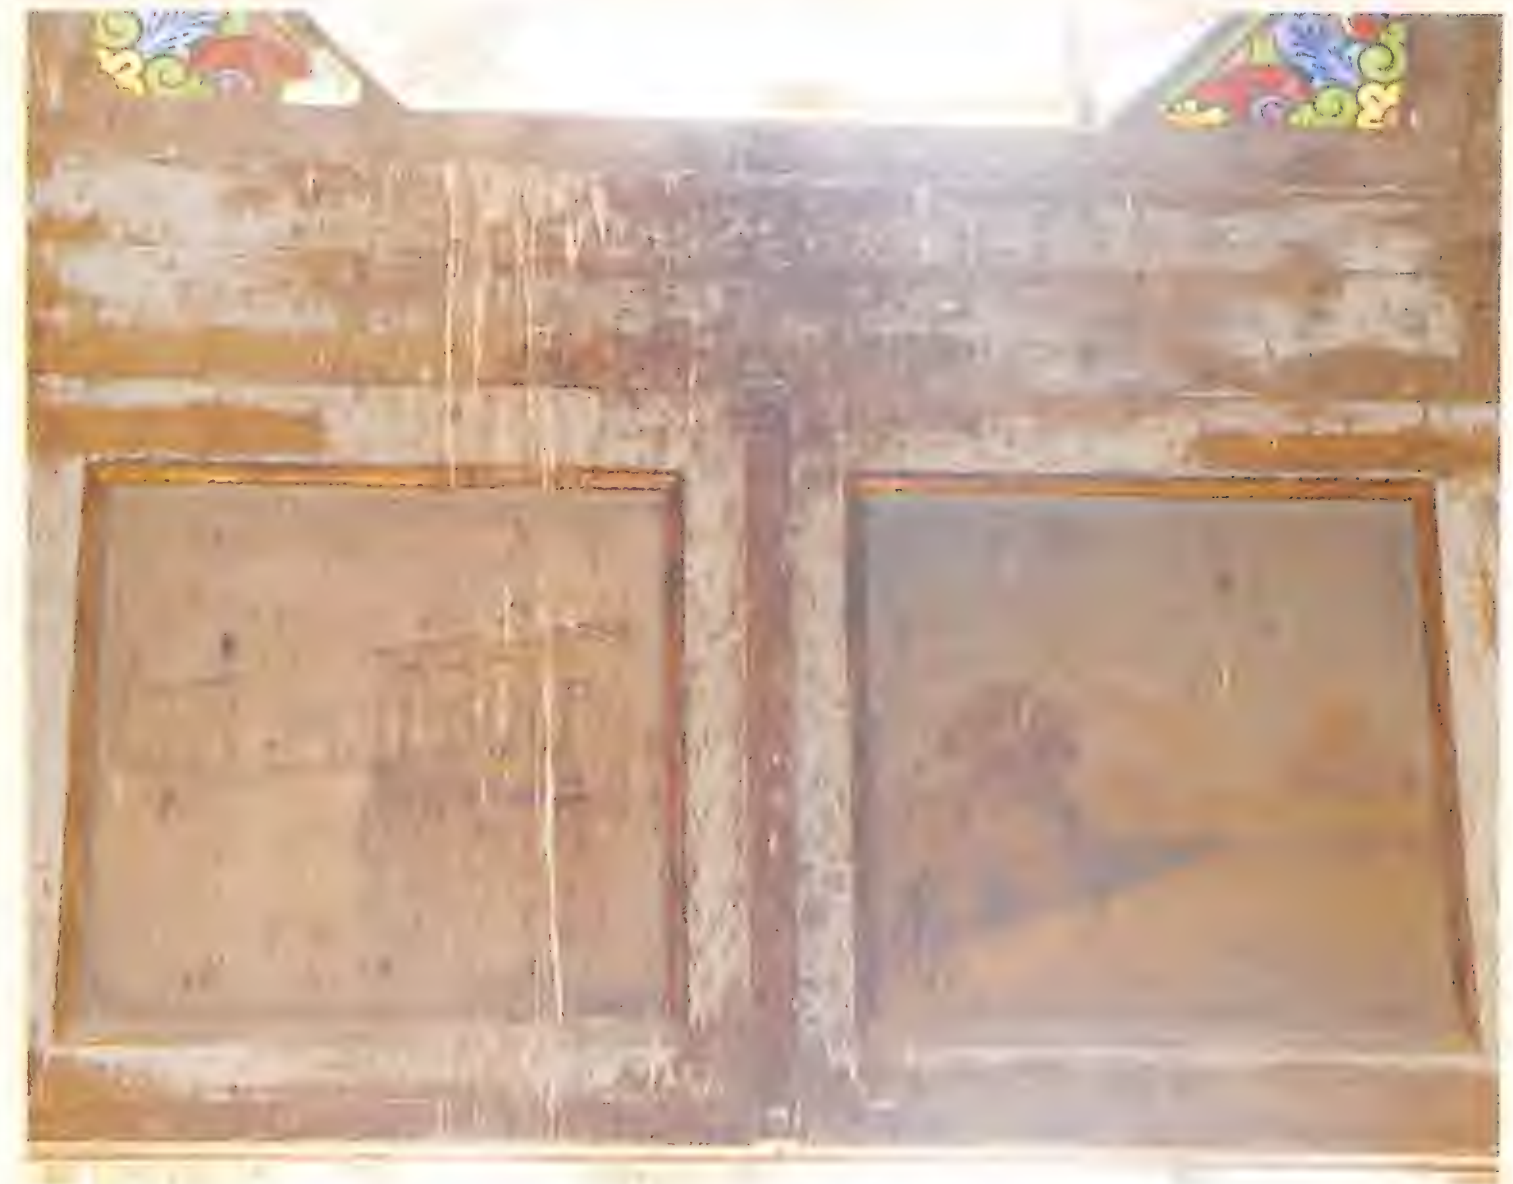
بعض اللوحات قبل الترميم

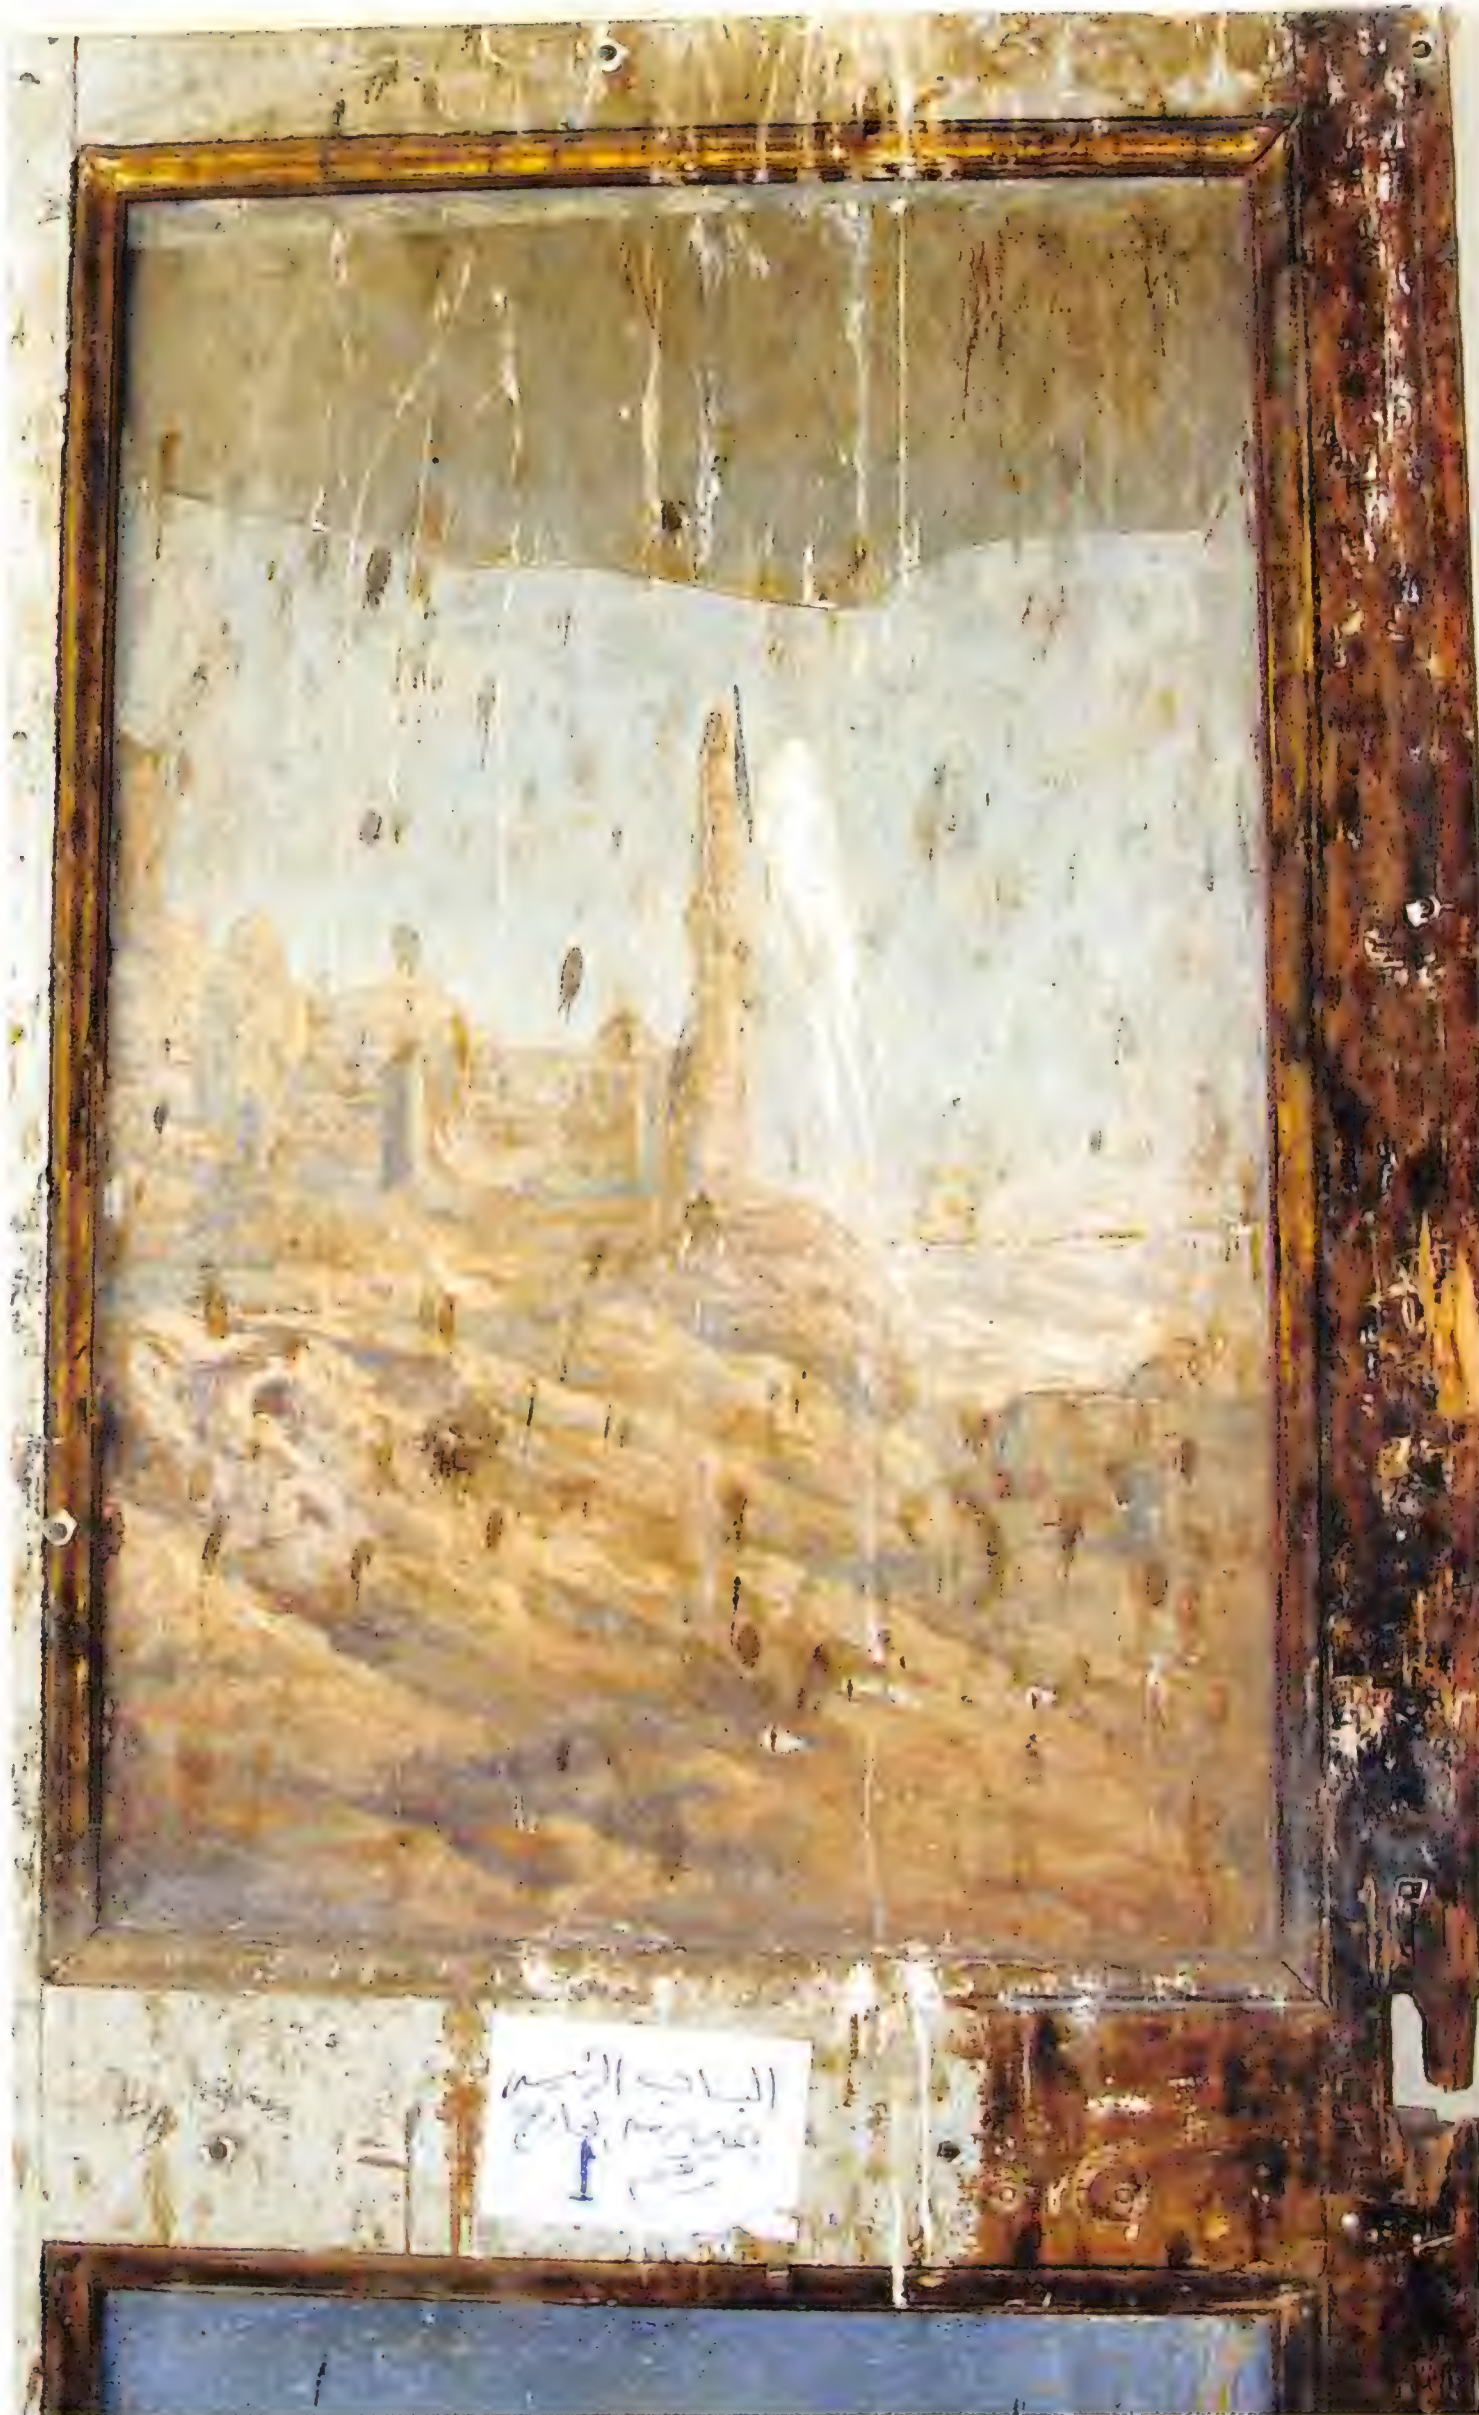
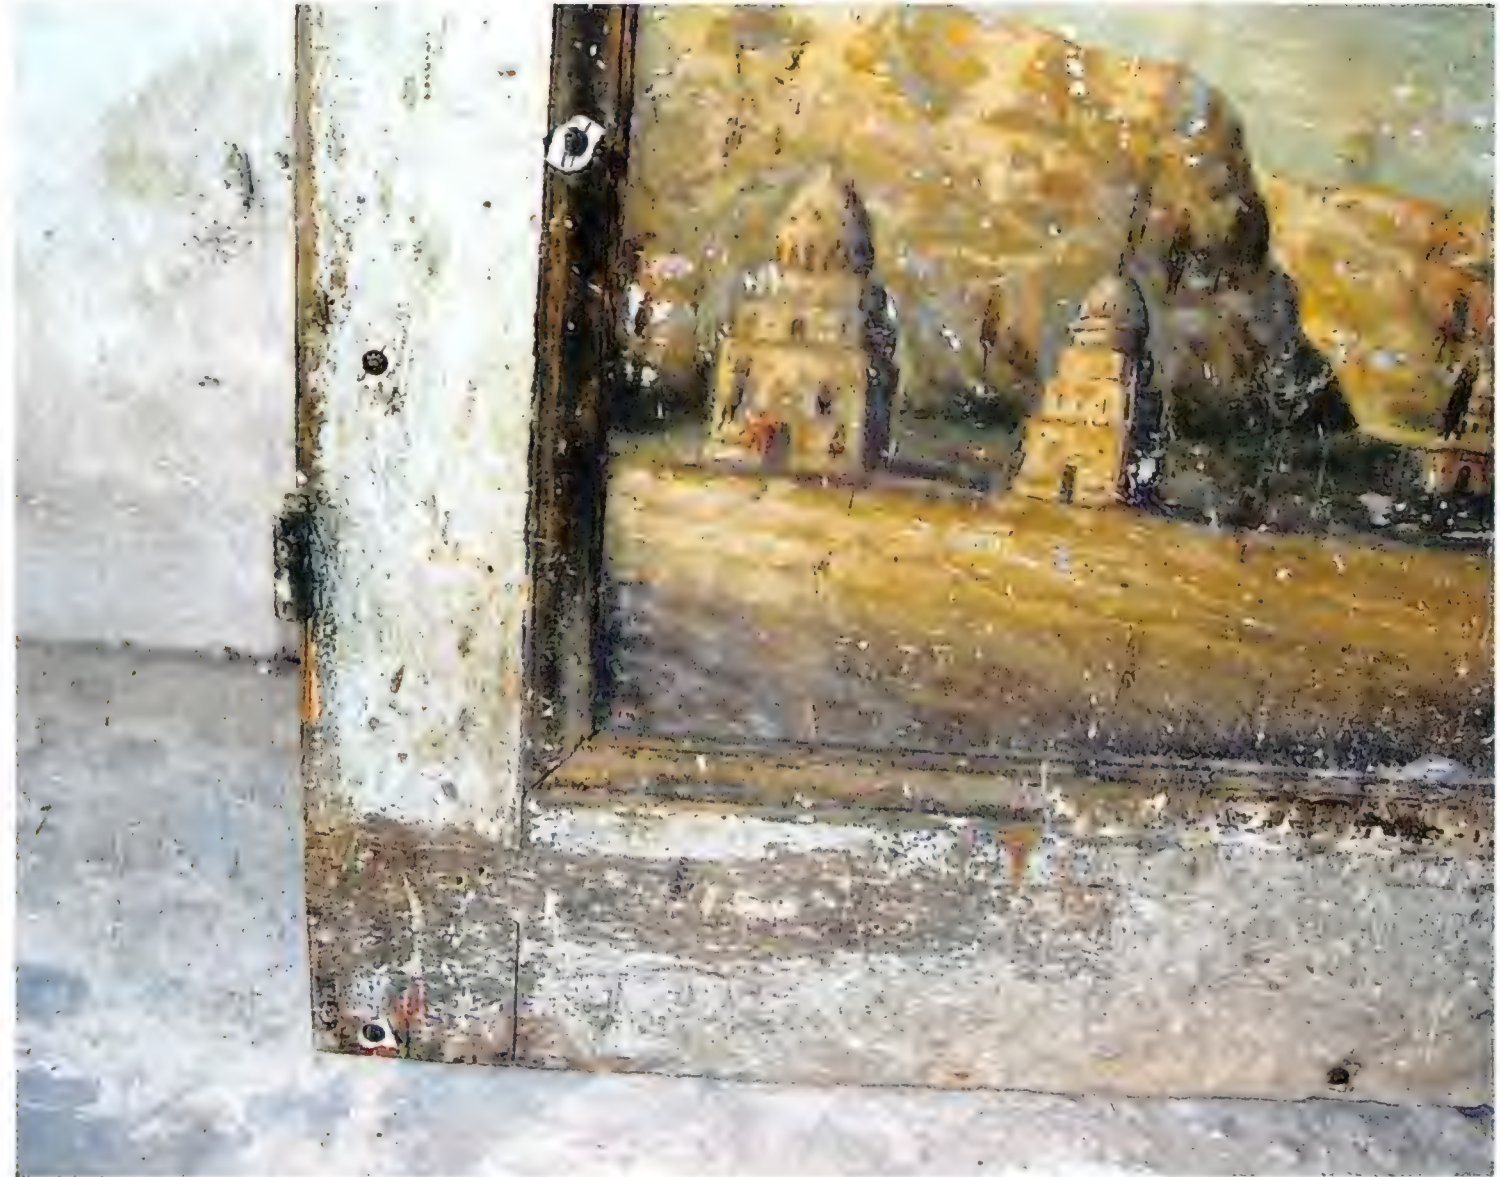
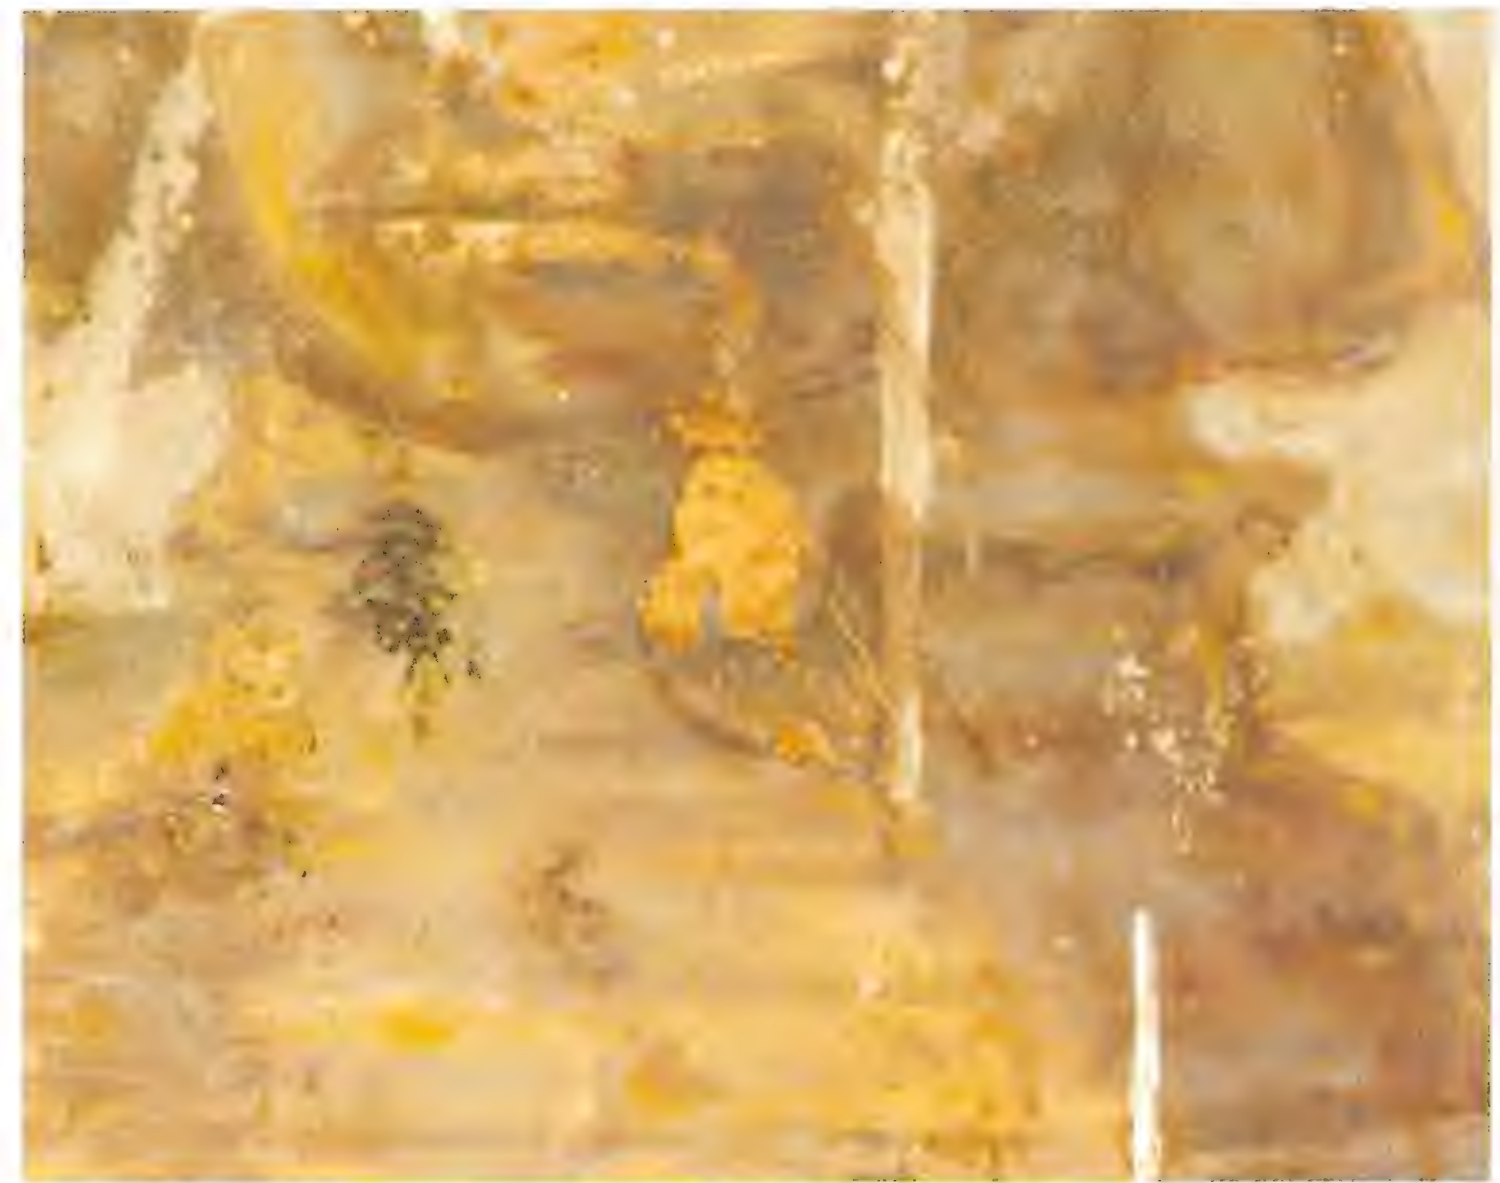
بعض من مظاهر تلف اللوحات

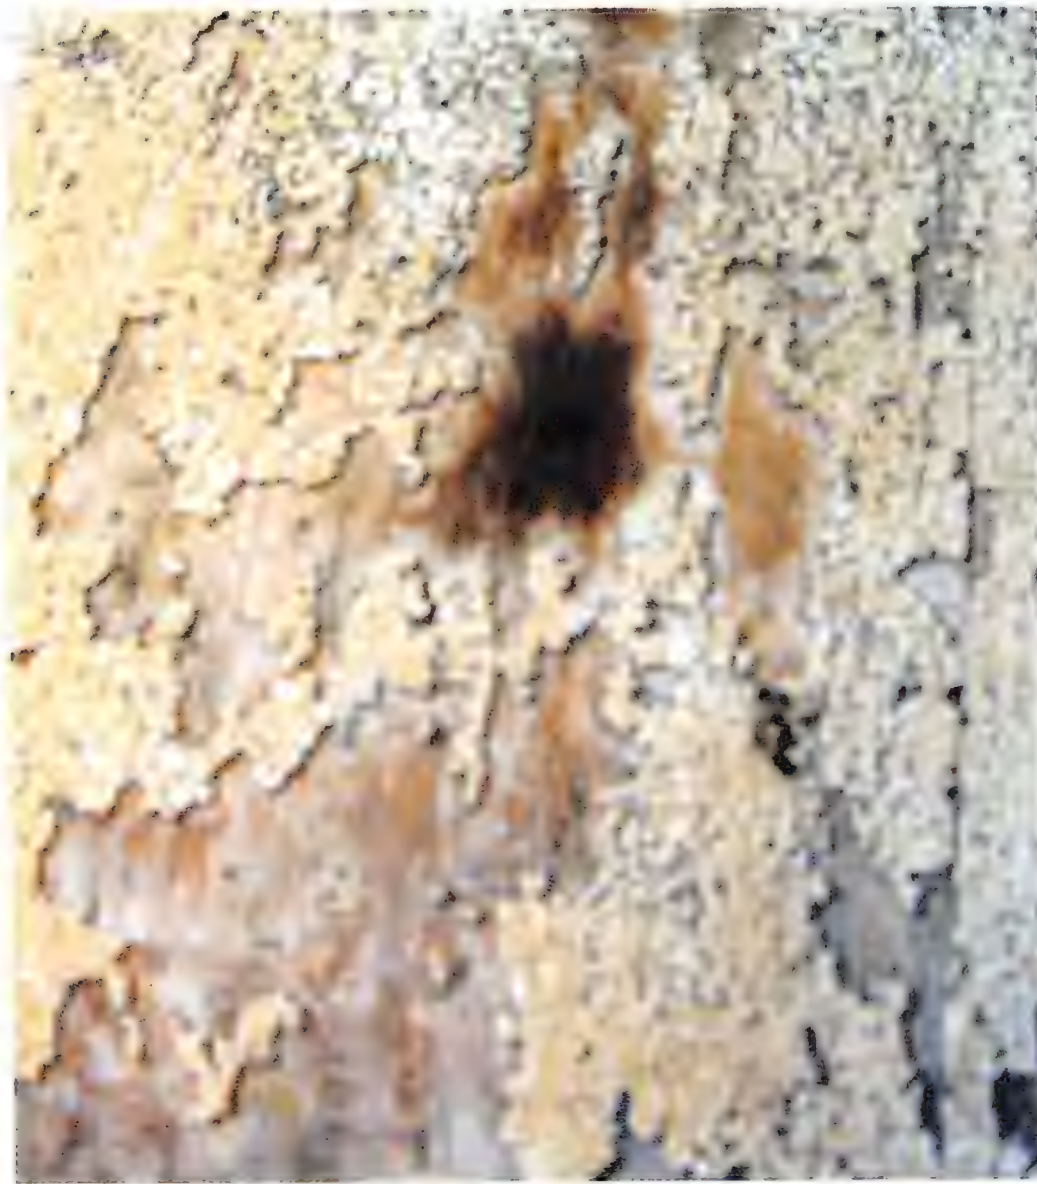
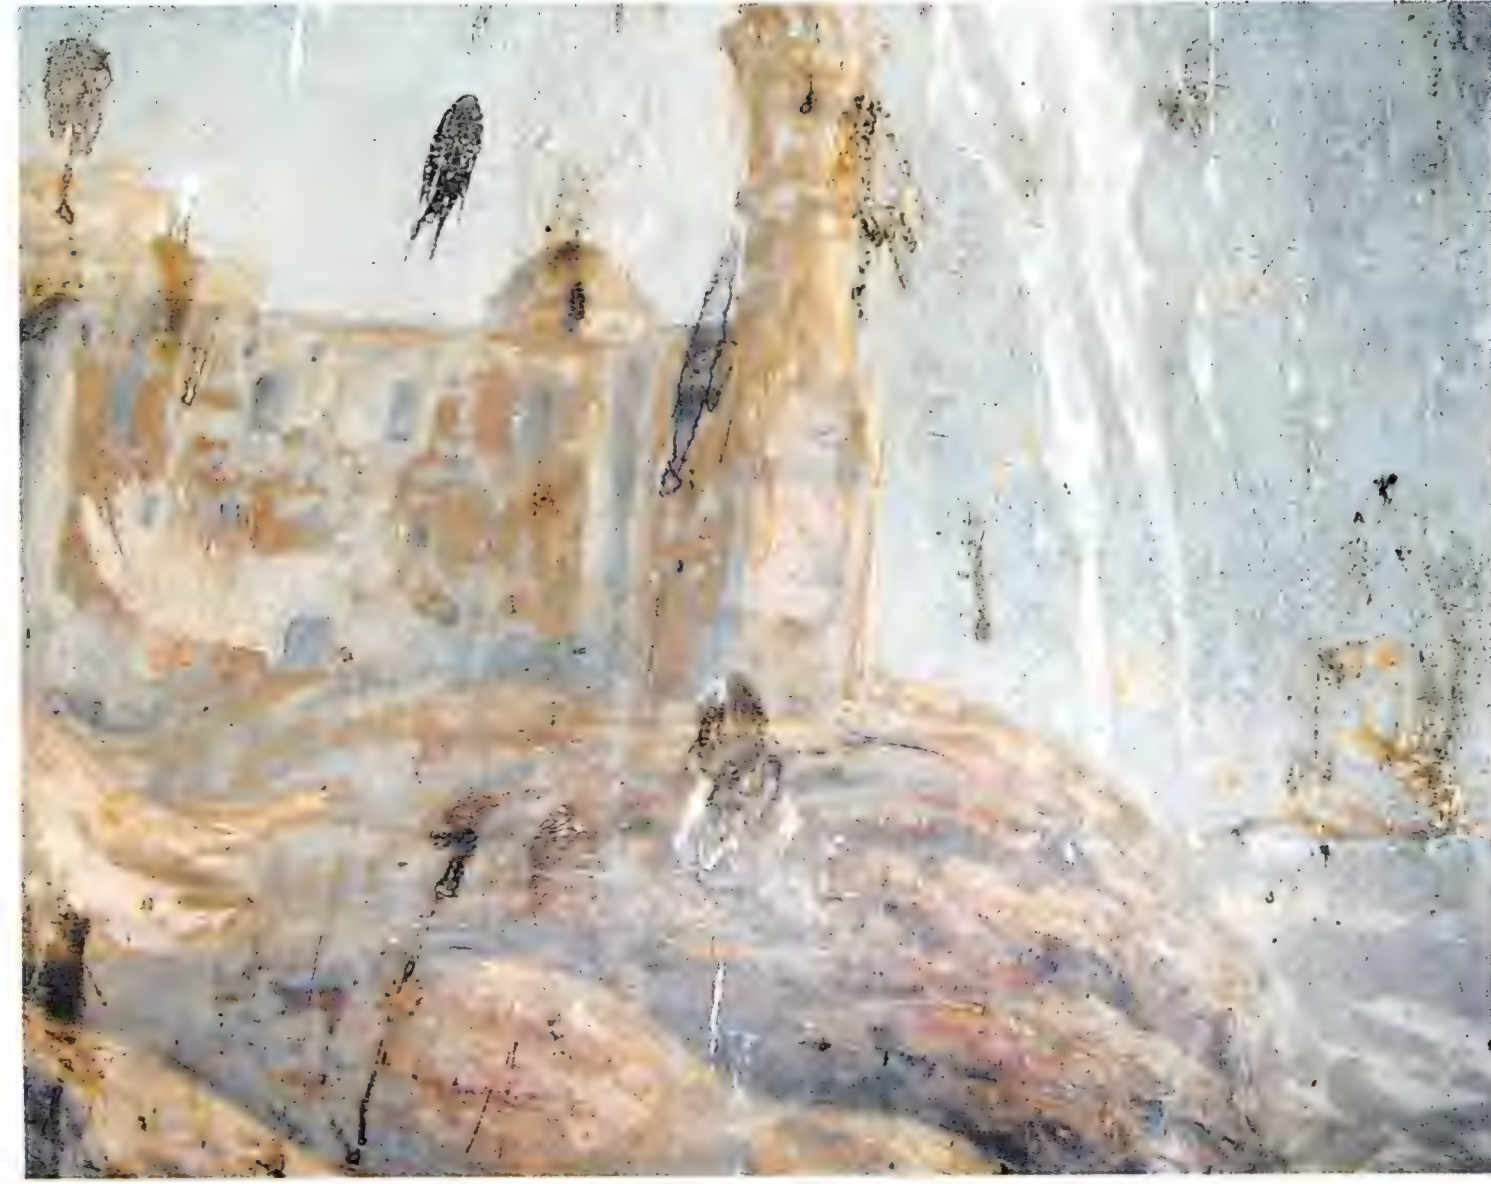
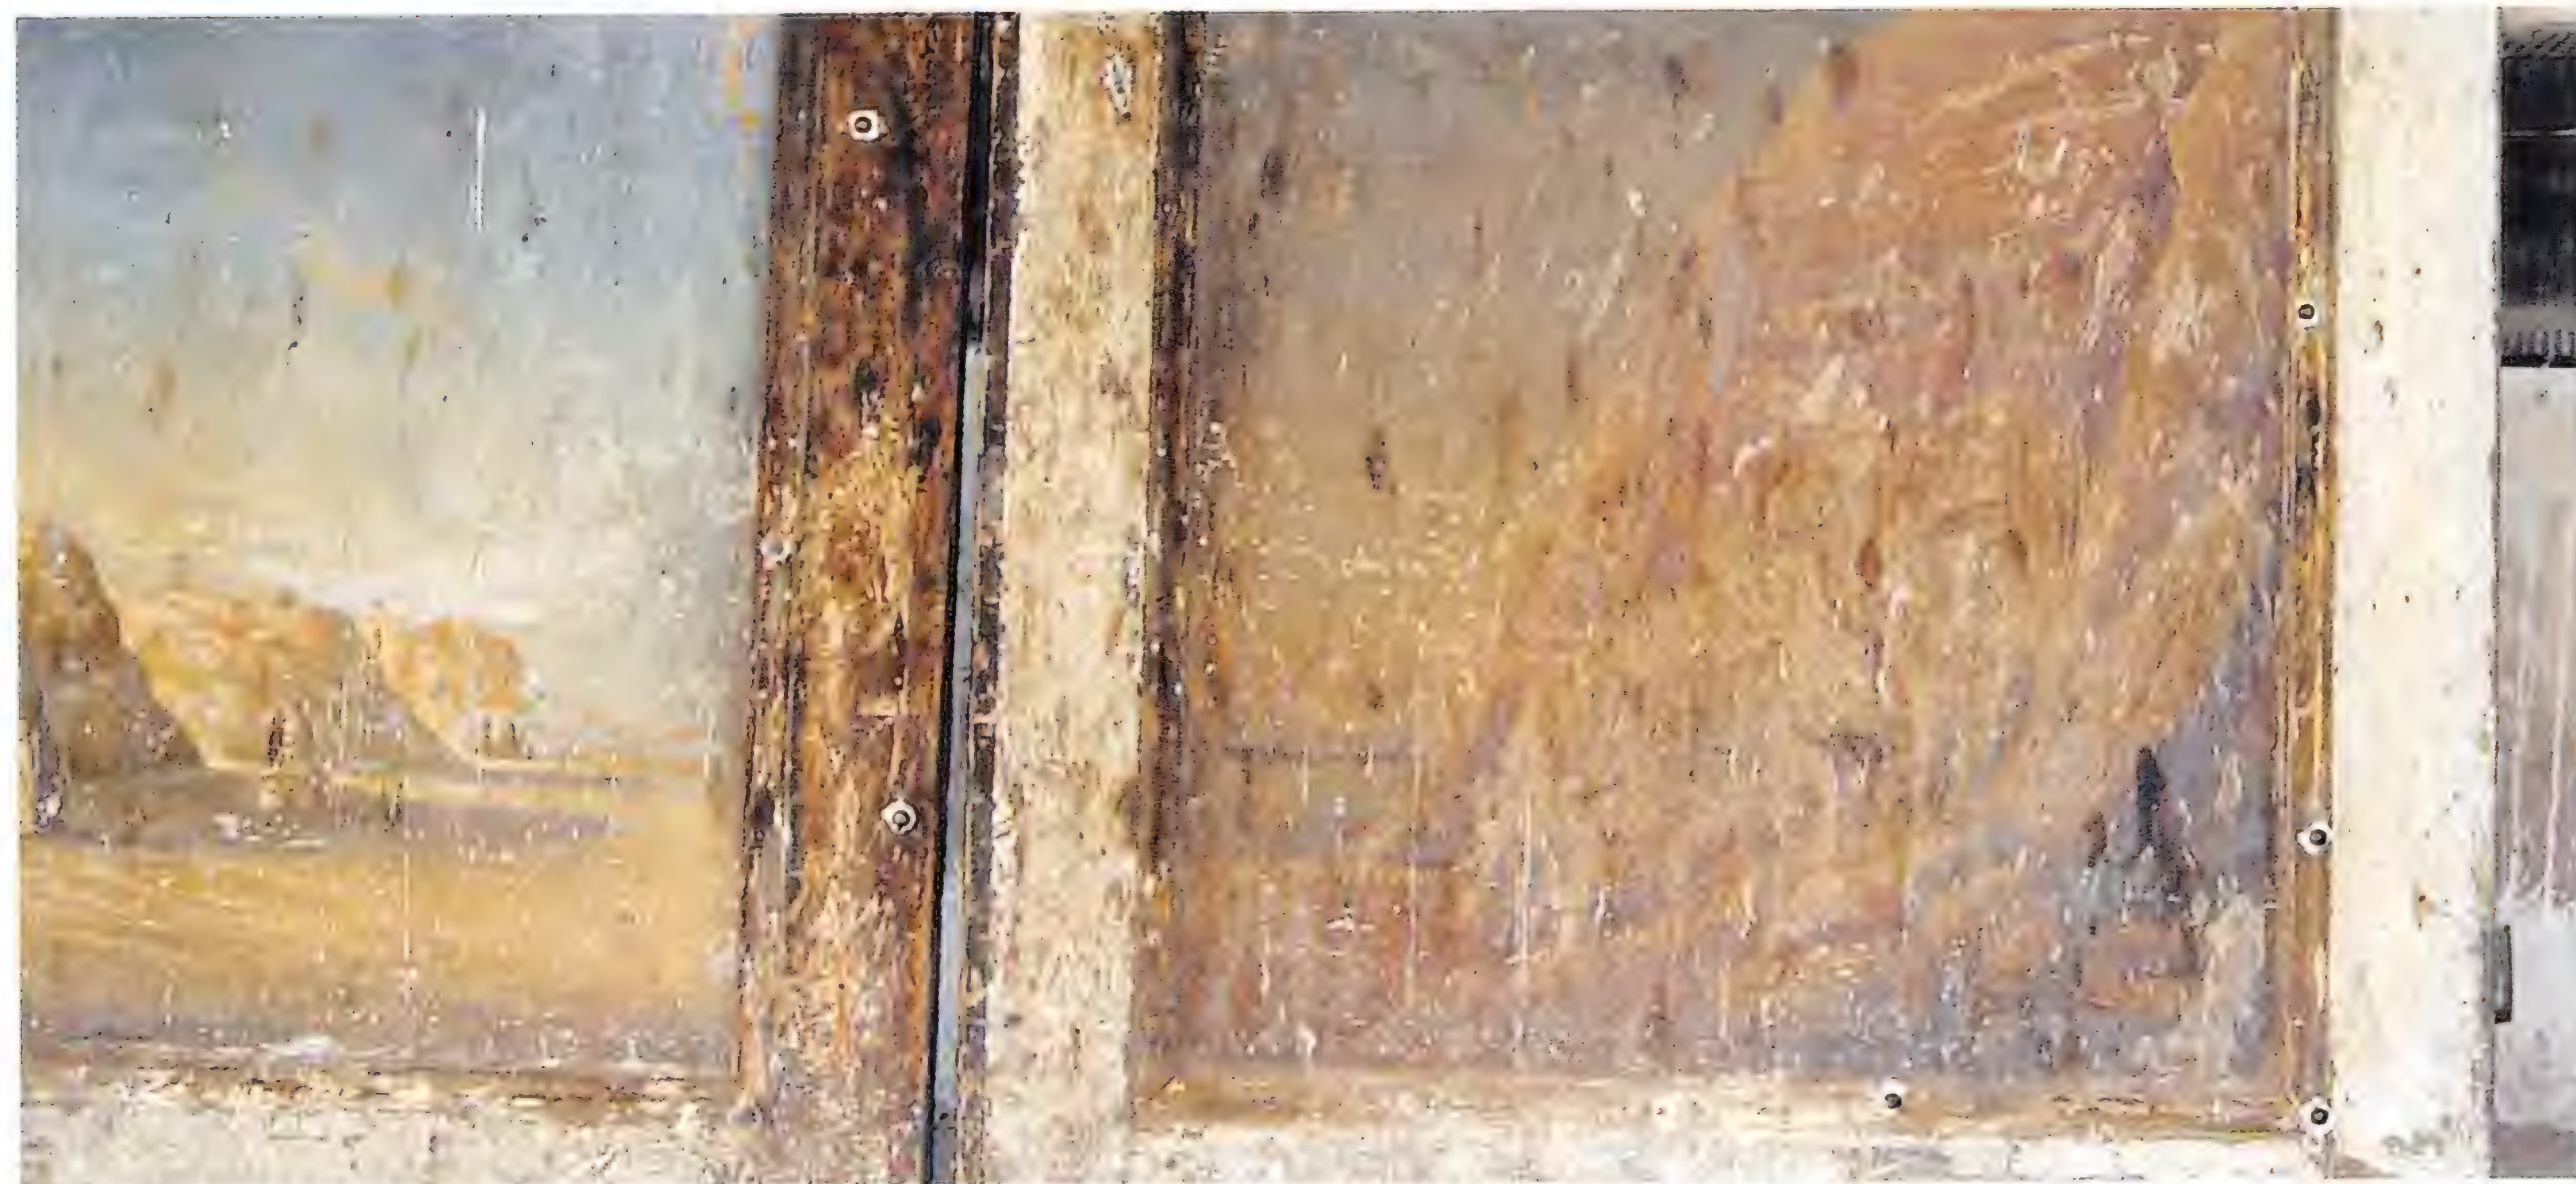
بعض من مظاهر تلف اللوحات

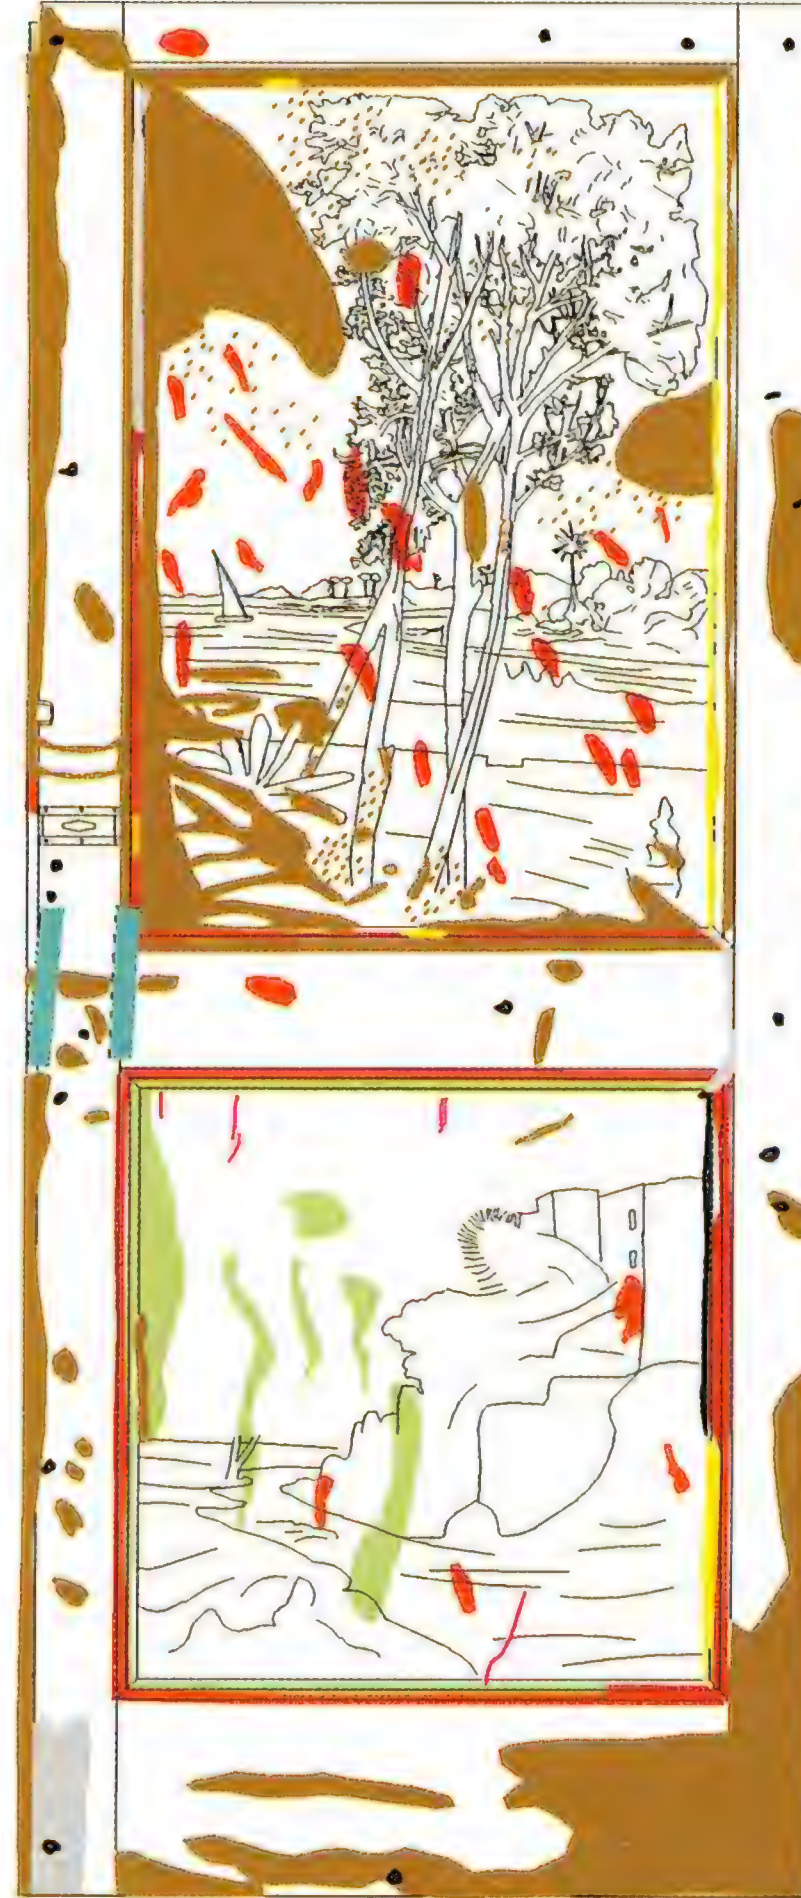
الرفع المعماري للأبواب واللوحات موقعاً عليها مظاهر التلف

ألوان مفقودة	
تلف بالزخارف	
خشب مفقود	
مسامير حديثة	
شروخ شعرية	
إنفصالات	
تذهيب تالف

- تم عمل التوثيق اللازمة سواء توثيق فوتوغرافي أو معماري أو التصوير بواسطة الأشعة فوق بنفسجية.
- التنظيف الميكانيكي للوحات بواسطة الفرش الناعمة مختلفة الأحجام.
- تجميع إطار الضلف وتثبيتها جيداً مع وضع معجون خشب في الأجزاء الفارغة واستكمال الأجزاء الناقصة.
- تعقيم جميع أخشاب الضلف ضد الحشرات والكائنات الدقيقة.
- إزالة التذهيب المقلد تمهيداً لوضع طبقات تحضير ووضع ورق فرنساوي.
- التنظيف الكيميائي بعد عمل العديد من العينات واختيار أنسب المحاليل وأفضل النتائج ثم العزل المبدئي ثم وضع الرتوش في الأجزاء المفقودة وتذهيب الإفريز بالذهب الفرنسي.
- العزل النهائي.
